鹿児島県立埋蔵文化財センター発掘調査報告書（186）

主要地方道穎娃川辺線（知覧道路）道路改築事業に伴う  
埋蔵文化財発掘調査報告書（Ⅰ）

# 金山水車（轟製錬所）跡

（南九州市知覧町）

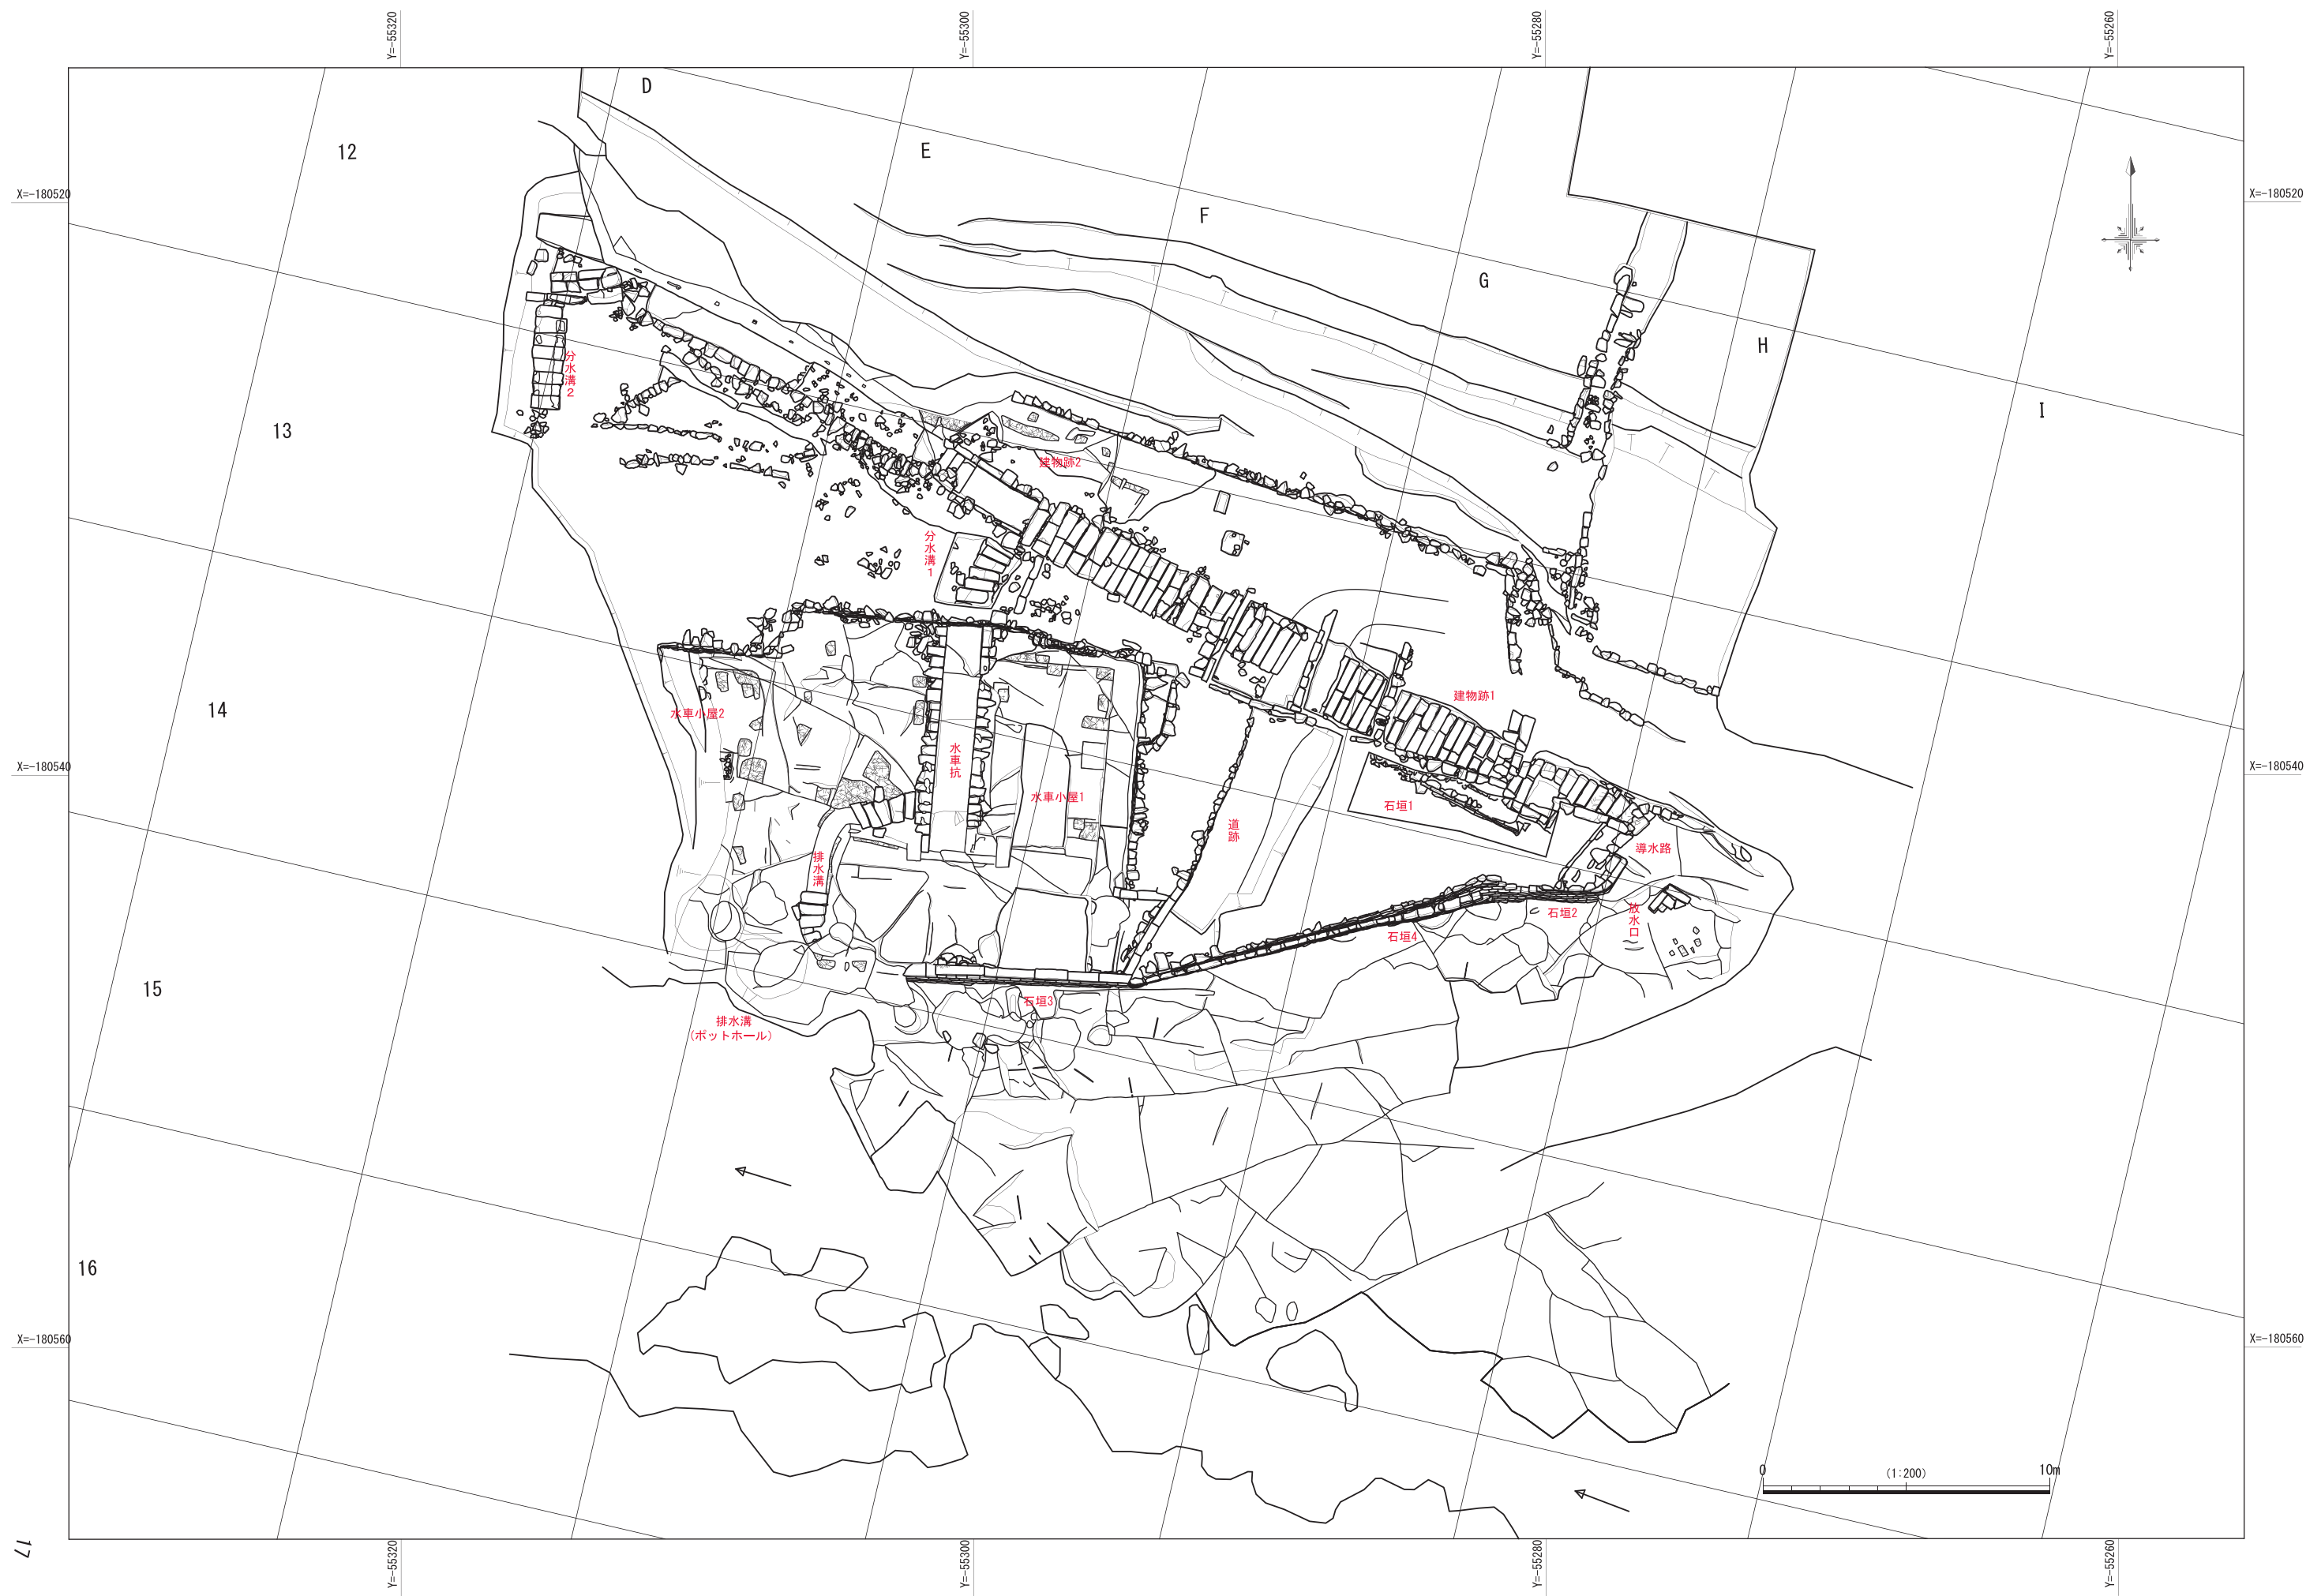
第4図 金山水車（轟製鍊所）跡遺構配置図（S=1/200）

調査地は、造成のため約2m～3mの埋土で覆われていた。埋土を重機で剥ぎ取り、人力で遺構を検出した。調査区で検出された遺構は、建物跡、石垣、導水路、放水口、分水路、水車坑、排水路で碎鉱所跡にあたる。遺構は、阿多溶結凝灰岩の露頭を掘削し、岩盤上に構築されており、岩盤を利用できない箇所は、切石積で築かれていた。導水路上の建物跡は切石の布基礎で、石垣は時期ごとに異なる積方であった。遺構の認定は、宮内家文書にある古写真・古図面を元にした。

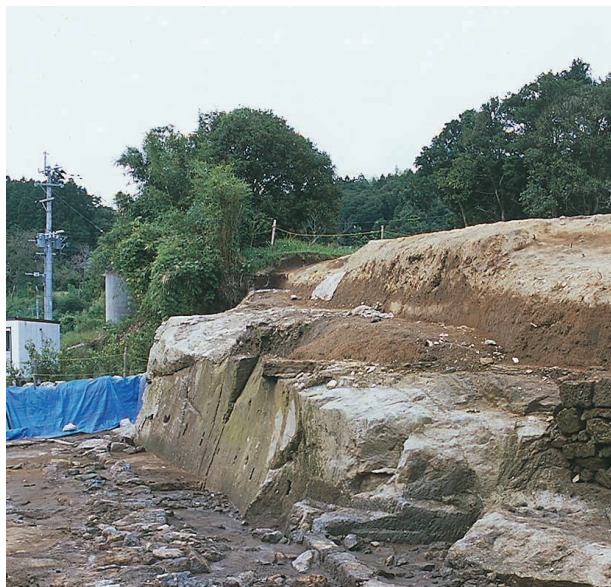
導水溝跡と溶結凝灰岩に掘り込まれたほぞ穴

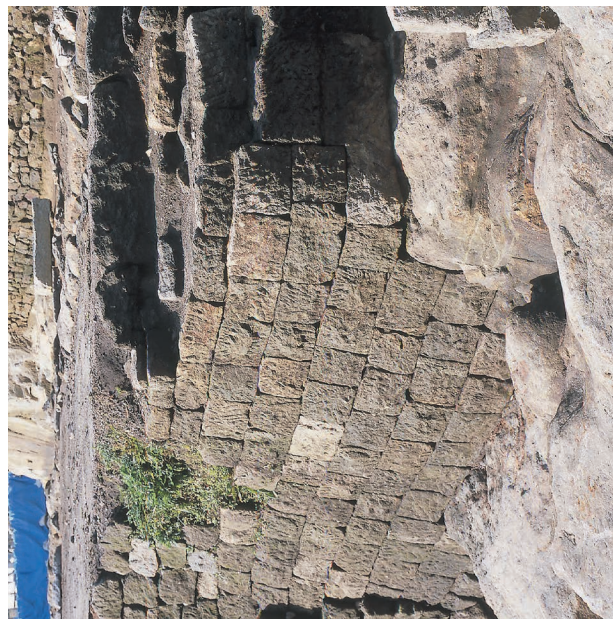
第11図 石垣2・石垣3検出状況 (S=1/80)

石垣3は、E・F－14区で検出された。水車施設の河川側に設けられている部分で、岩盤から4段ほどは石垣2と同様な規格の切石で、同様な石材の積み方をしていいる。

水車施設床面から上は長さ約100cm、高さ約30cm程度の直方体の石材を横向きに配している。石垣2部分にも増して非常に丁寧な構築を行っている。

また、後述する水車小屋周辺からの雨水を放出するための20cm四方の排水口が石垣最下部に1カ所設けられている。

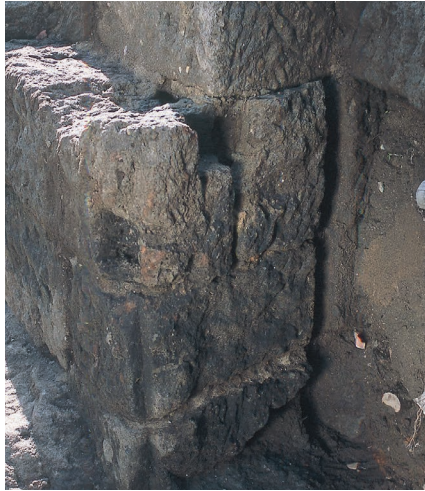
放水口の堰板溝（左） 導水溝の堰板溝（右）

上流側の放水口側壁には幅2～3cm、奥行き3cm程の堰板溝が彫られており、堰板をはめ込み水量を調整していたと思われる。なお下流側の放水口側壁に堰板溝は彫られておらず、側壁エッジ部分に切り欠きを施すのみである。

取水口開口部には水量調整、止水のための堰板溝幅約3cm、奥行き2cmが両側に彫られている。また導水路の枡から約10cm下流にも側壁に同様の堰板溝が彫られており、止水、水量調整の役目を果たしたと考えられる。

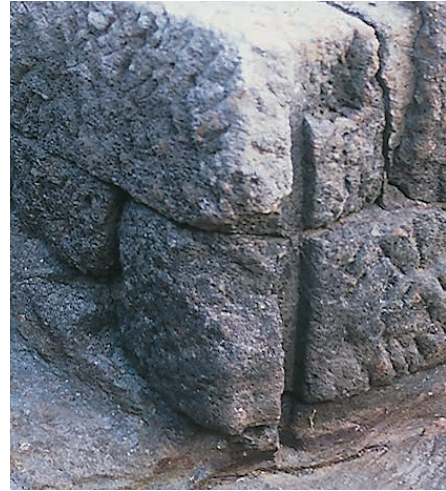
放水口の堰板溝、上部に四角い切り込み

堰板溝及び切り欠き部の後ろ側、高さ約80cmの位置に15cm角程度の角材をはめ込むような溝が彫られている。

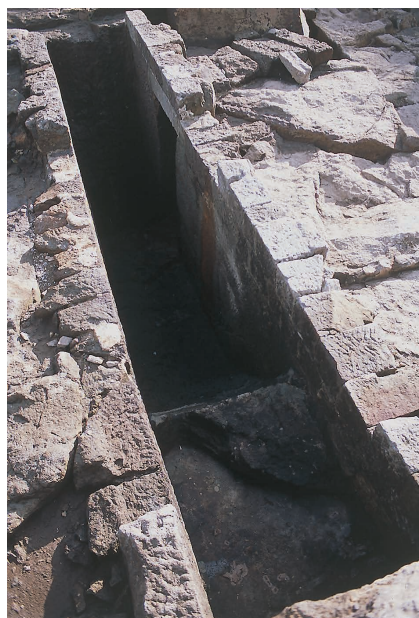
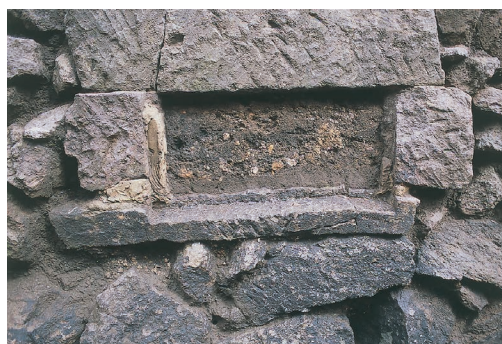
第16図 水車坑検出状況(1) (S=1/100)

水車坑は基盤である阿多溶結凝灰岩を切削し掘り込まれており，壁には無数の鑿痕が残されている。

水車坑の構築された凝灰岩の基盤には，出水口側とその反対側で約 1 m の比高差があり，標高の高い水車坑尻の高さに合わせて，水車坑脇に凝灰岩の切石を 2～3 段

積み上げて構造物設置のための水平面を構築している。

出水口から水車坑底面までの高さは約3.5mで、出水口から水車坑端までの長さは約8m、幅1.3mで、出水口から約1.7m南の位置から水車に合わせた掘り込みが行われており、水車坑自体の長さは約6.2mである。深さは、石積みで作られた平坦面から北側で2.8m、南側で3.0mであり、水車坑南西壁に設けられた排水溝に向かって水車坑底面長約3.2mの間で約20cmの勾配がつけられている。

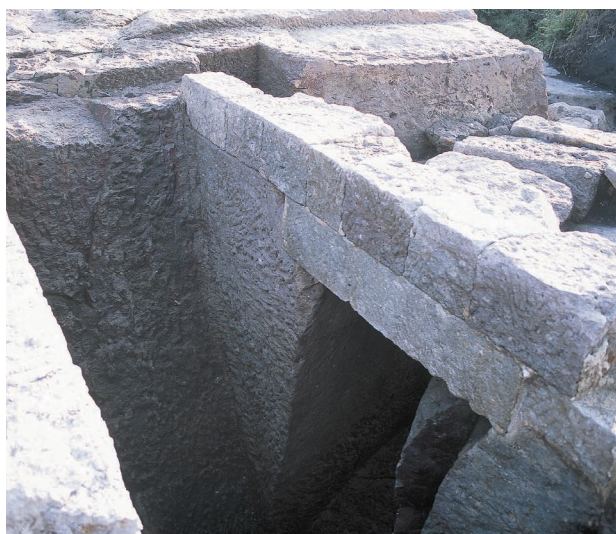
水車坑の排水口（岩盤を上から掘り抜いている）
